TVANGSAUKTION

NÆSSUNDVEJ 351
7960 KARBY

Den pantsatte ejendom er ved afgørelse af den 3.12.2025 besluttet at nedlægge forbud mod benyttelse af ejendommen, der er vedlagt med tilhørende besigtigelsesrapport.

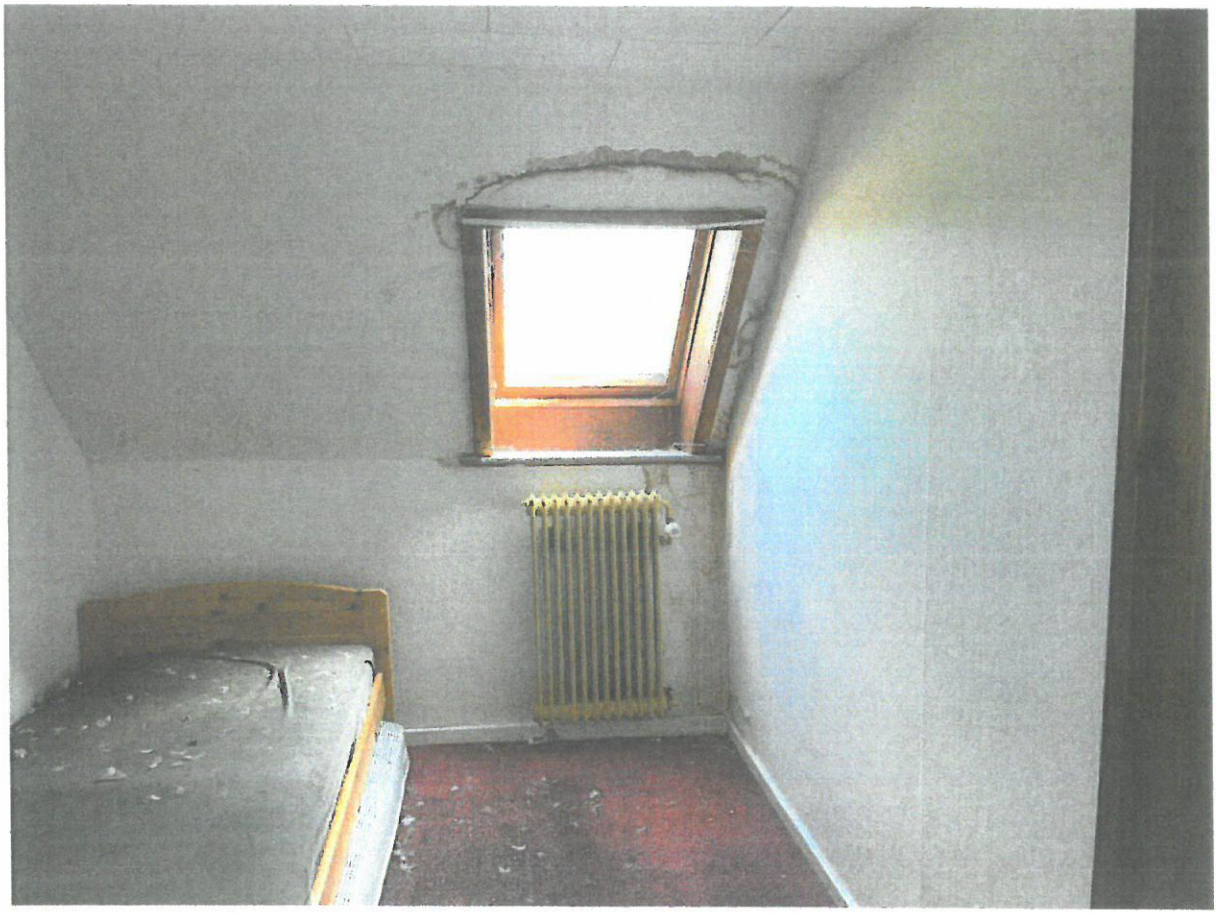
Værelse 1. sal - Opholdsrum

Ved tagvinduet er der tydelige tegn på vandindtrængning på skunkvæggen og på tæppet under vinduet. Ved løft af tæppet ses der tydelige skimmelforekomster skjult under tæppet.

Fugtmålinger i skunkvæggen og et mindre område af skillevæggen viste moderat forhøjede fugtværdier.

Vandindtrængning ved tagvindue

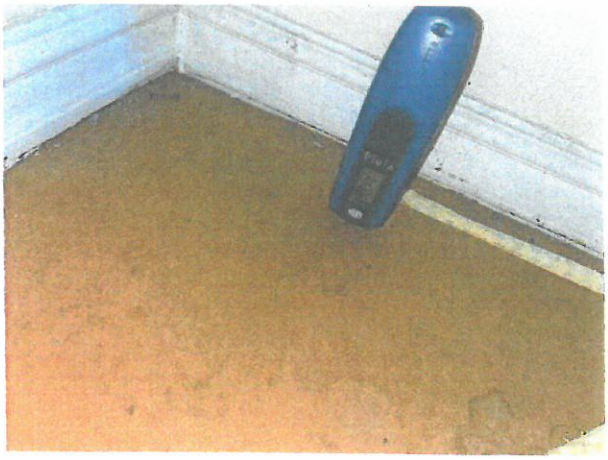
Misfarvninger på bagside af tæppe i stuen, område for skimmelprøve nr. 3

Kraftig opfugtning i gulvspån i stuen, område for skimmelprøve nr. 3

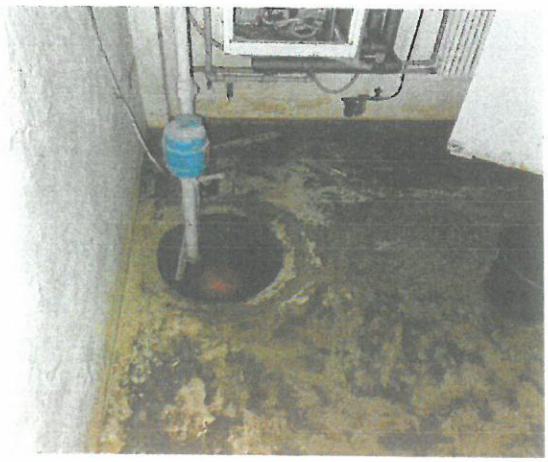
Udbredt skimmelvækst på væg i trapperummet

Der ligger blankt vand på gulvet i kælderen under køkkenet

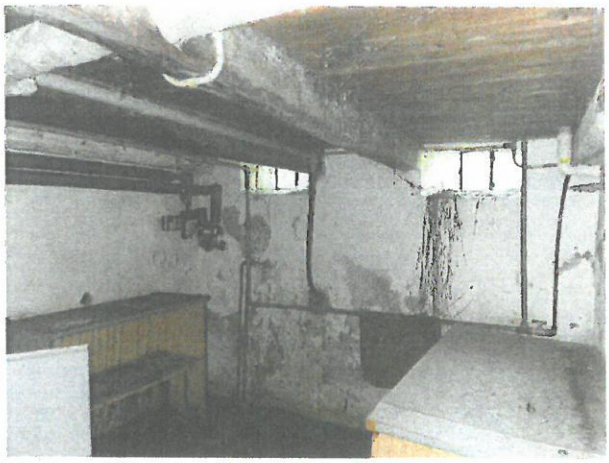
Fugtskadet kældervægge under køkkenet

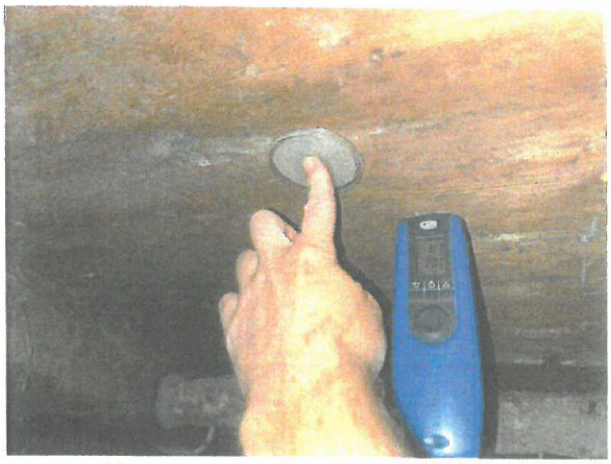
Massiv skimmelvækst på loftbrædder i kælderen- kraftig opfugtning og område for skimmelprøve nr. 1
